# LUFTBILDRECHERCHE

**BV MARKTSCHWABEN (FLURNR.:1063)**

**Auftraggeber:** Staatliches Bauamt München 1  
Peter-Auzinger-Str. 10  
81547 München

**Datum:** Starnberg, 26.08.2021

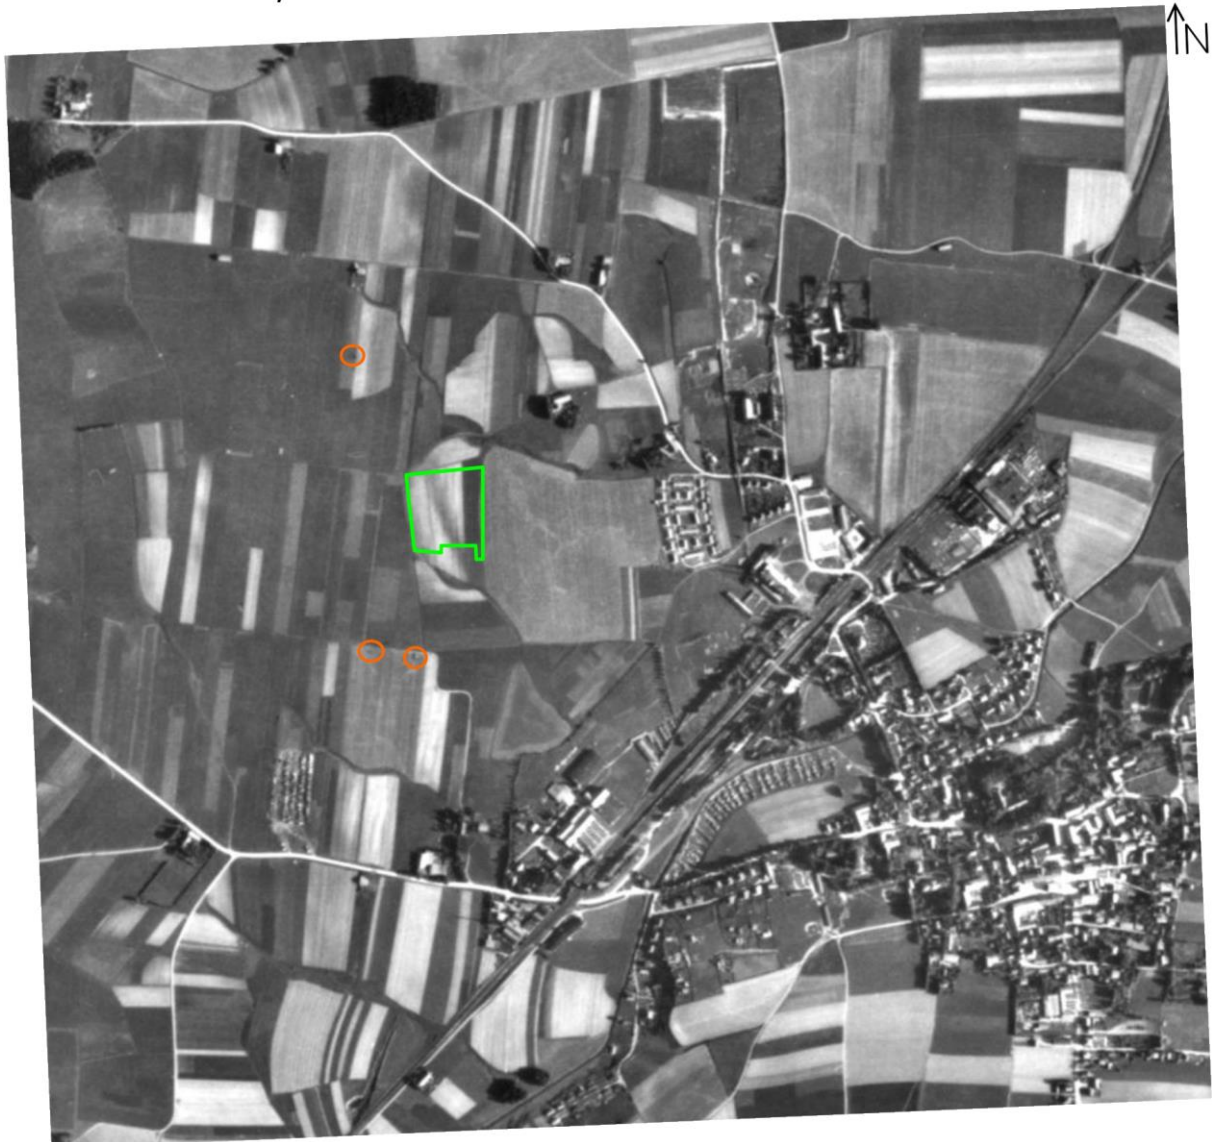
## 1 Auswertung Luftbild 1945

Das historische Luftbild weist im gesamten Bildbereich keine auffälligen oder großflächig bombardierten Bereiche auf, welche durch Bombentrichter mit Auswurfmaße zu erkennen wären. Es können lediglich drei kleinere Strukturen im weiteren Umfeld des Planungsareals ausgemacht werden. Es kann nicht ausgeschlossen werden, dass es sich hier um mögliche Einschlagstellen handelt. Der Abstand zum Untersuchungsbereich ist jedoch ausreichend.

Bezogen auf das vorhandene Luftbild, ist das Risiko für große Sprengbomben auf dem Planungsareal als gering einzustufen. Aufgrund der genannten Einschränkungen kann jedoch keine uneingeschränkte Freigabe erteilt werden. Um dies zu erreichen, empfehlen wir weiterführende Maßnahmen, wie Kampfmittelerkundungen vor Ort durchzuführen.

Luftbild 45 2039/4 Nr. 009 vom 27.08.1945

mögliche kriegsrelevante Strukturen (hier: Einschlagstellen)

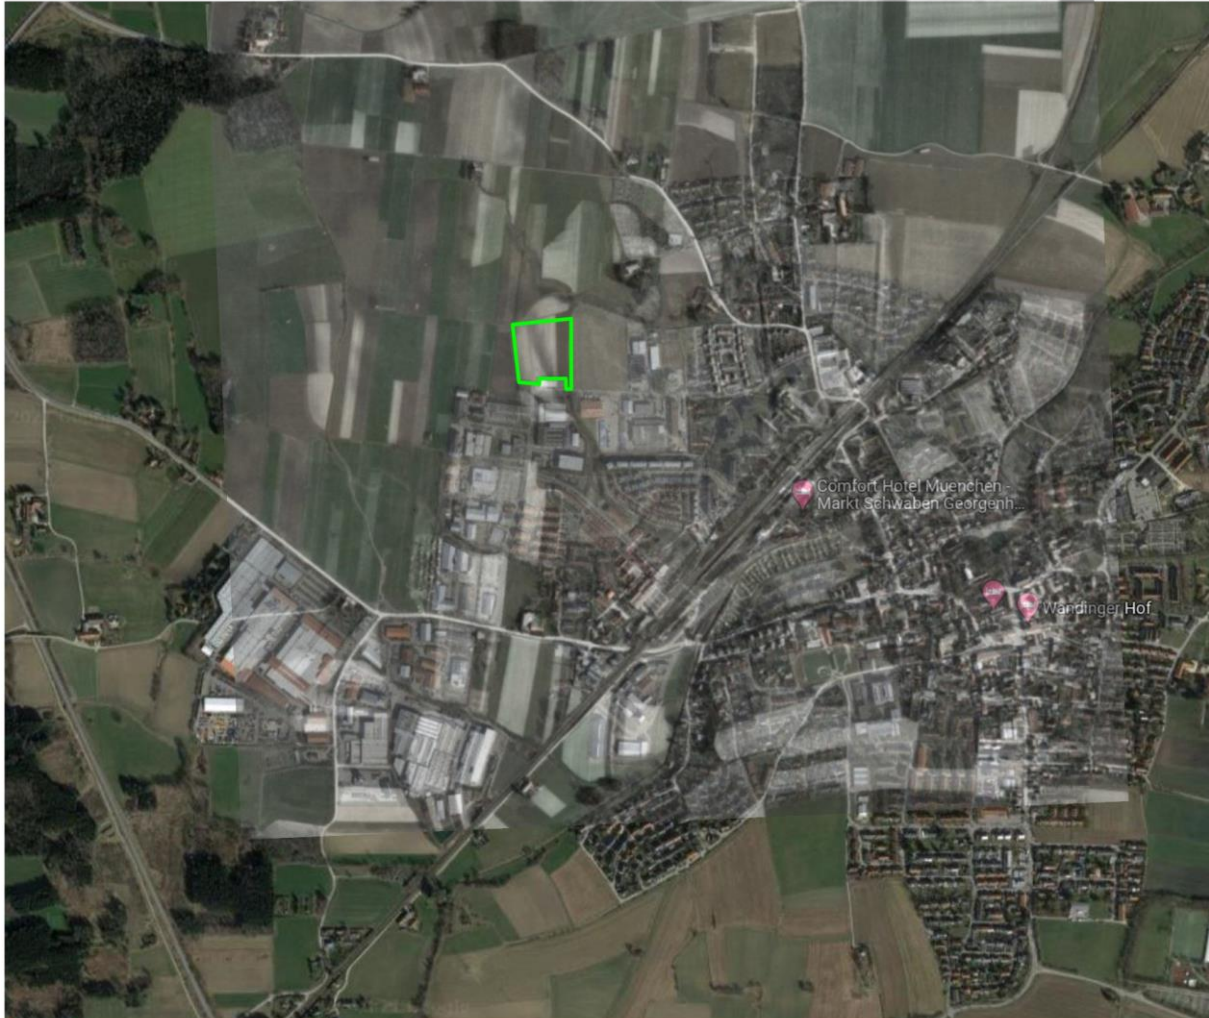
## 2 Überlagerung 2021/1945

Untersuchungsbereich
